## CONSEIL DE SAISON

# Entretien et réglages de la machine de récolte

Un entretien soigné et des réglages précis du matériel de récolte avant la reprise de la campagne permettent d'assurer une bonne qualité de récolte.

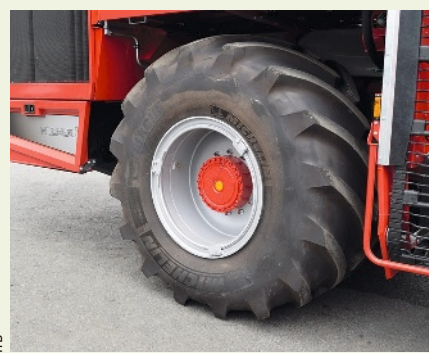
### PRESSION DES PNEUMATIQUES

La première étape est de vérifier la pression de gonflage des pneumatiques selon la charge à l'essieu et les indications du constructeur. Un bon gonflage assure l'équilibre de la machine par rapport au sol et le travail des éléments d'effeuillage et d'arrachage à l'horizontale.

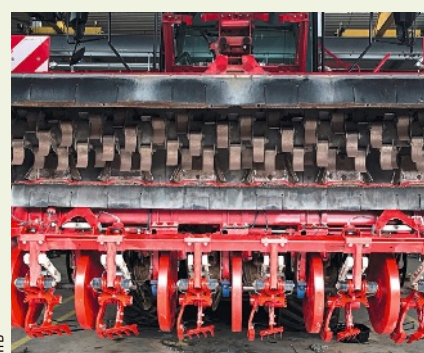
### EFFEUILLEUSE ET SCALPEURS

La hauteur des roues de jauges et l'horizontalité de l'effeuilleuse se contrôlent sur un sol plat, pour permettre un travail correct des scalpels. L'état des fléaux ou des couteaux doit être contrôlé en comparaison avec un neuf. Des fléaux en bon état réduiront les vibrations et la consommation de la machine. Sur les scalpels, l'état des roulements et des peignes doit être contrôlé. Selon leur matière et leur usure, les couteaux doivent être aiguisés ou changés avant la campagne.

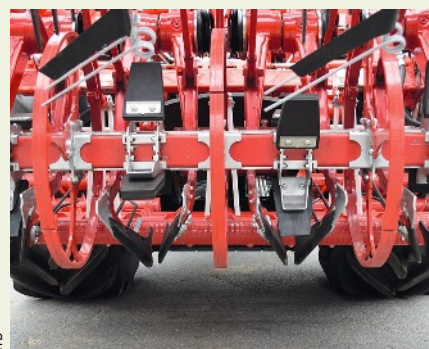
### BÂTI ARRACHEUR

La position du bâti doit être vérifiée par rapport au sol.

L'usure des socs et des grilles doit être contrôlée en comparaison avec un élément neuf. L'écartement entre eux doit également être surveillé. Les bâtis à disques doivent tous toucher le sol ainsi que l'extrémité des patins les plus en arrière. Le diamètre des roues Oppel est à comparer avec les cotes d'usure du constructeur.

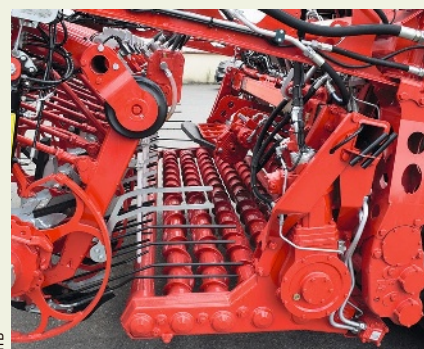
### TABLES À ROULEAUX ET TAPIS

La position des rouleaux et leurs écartements doivent être réglés aux conditions de début de campagne pour limiter la casse de betteraves. En conditions plus humides, les réglages seront éventuellement modifiés pour réduire la tare terre. L'usure des bandes et des galets de tapis est à contrôler. La vitesse du tapis sous cabine est à ajuster pour déposer les betteraves sur la turbine sans les projeter sur le centre de celle-ci.

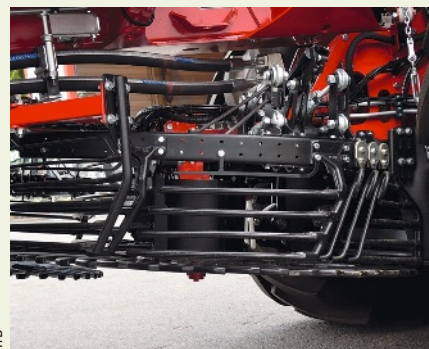
### TURBINES

Les turbines situées derrière le bâti arracheur doivent être positionnées à 7-8 cm au-dessus du sol. Les espacer suffisamment permet d'éviter la casse tout en limitant les pertes.

L'usure des grilles et des queues de cochon doit aussi être contrôlée. Leur nombre et leur position sont à adapter selon les conditions et le nettoyage souhaité.

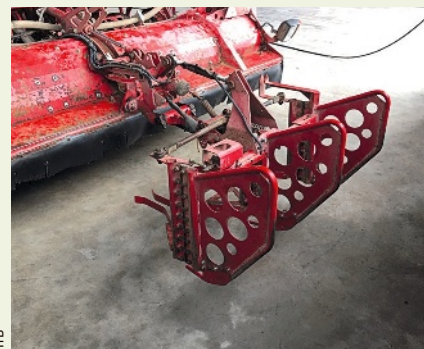
### SYSTÈME DE GUIDAGE

Le bon état des palpeurs permettant le suivi des rangs de betteraves est à vérifier.

La hauteur du détecteur de feuilles doit être réglée selon la quantité de feuilles de l'année. Sa largeur est réglable selon l'usure, les conditions de récolte ou en cas de changement de culture. L'usure du détecteur de racines est à contrôler et sa largeur doit être adaptée à la culture.

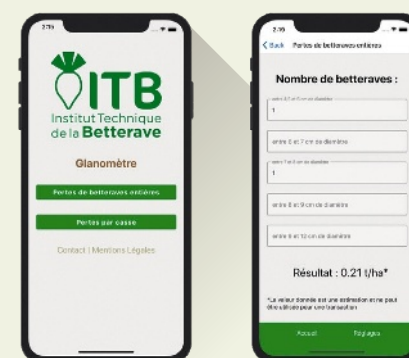
## Optimiser les réglages à la récolte pour minimiser les pertes avec le Glanomètre

Le Glanomètre est une application permettant aux agriculteurs et aux chauffeurs d'estimer au champ les pertes de récolte lors de l'arrachage. L'application est divisée en deux modules : l'un pour les pertes de betteraves entières, l'autre pour les pertes par casse du pivot. Pour la perte de betteraves entières, l'utilisateur glane et compte le nombre de betteraves laissées ou perdues sur les 6 rangs et sur une longueur choisie (par exemple 7 mètres). Il renseigne le nombre de betteraves par classe de diamètre. Le Glanomètre estime alors le rendement perdu par hectare. Pour les pertes par casse de pivot, l'utilisateur observe les betteraves sur le silo ou dans la trémie et estime le pourcentage de betteraves qui ont un diamètre de casse inférieur à 2 cm. L'application calcule ensuite une estimation du rendement perdu par hectare. Lors de la récolte, il est nécessaire d'adapter le réglage selon les conditions rencontrées dans la parcelle et selon le délai avant l'enlèvement du silo. Grâce au Glanomètre, il est possible de tester différents réglages et d'en mesurer le résultat directement dans la parcelle.
